**TNO 2021 R10130**

**Onderzoek verbindingproblemen C2000**

Datum	Januari 2021
Auteur(s)	Ir. H.J. Dekker G.R. Jansen-Ferdinandus MSc Dr. T.W.J. van Ruijven
Titel	Ongerubriceerd
Samenvatting	Ongerubriceerd
Rapporttekst	Ongerubriceerd
Bijlagen	Ongerubriceerd
Aantal pagina's	41 (incl. bijlagen)
Aantal bijlagen	1
Opdrachtgever	Ministerie van Justitie en Veiligheid
Projectnaam	Technisch onderzoek gebruikersproblemen C2000
Projectnummer	060.46457

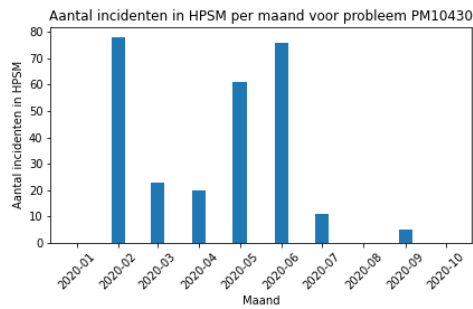
Figuur 1 Geen of late handover vanwege ontbreken buurcelinformatie.

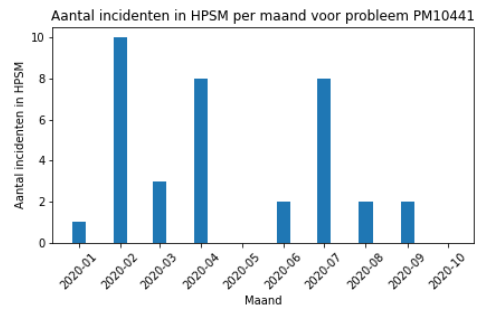
Figuur 2 Randapparaat interpreteert buurcelinformatie foutief.

De waarden op de verticale assen laten zien dat het om uiteenlopende aantallen gaat. Aan de problemen met foutieve interpretatie van buurcelinformatie (figuur 2) en het niet aankomen van verstuurde statusberichten (figuur 3) zijn enkele incidenten per maand gekoppeld. Het aantal incidenten dat is gekoppeld aan het probleem van de late handover (figuur 1) varieert sterk met uitschieters tot bijna 80 incidenten per maand. Incidenten van het probleem met een rood kruis op de Sepura radio's (figuur 4) zijn vanaf mei geregistreerd omdat dit probleem pas vanaf dat moment als uniek probleem werd onderkend. Voor dit probleem zijn ongeveer 180 incidenten in mei en juni geregistreerd met daarna een afname tot ongeveer 20 incidenten in de maand september.

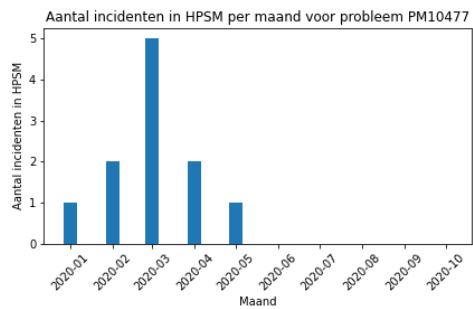
Figuur 3 Verstuurde statusberichten komen soms niet aan.

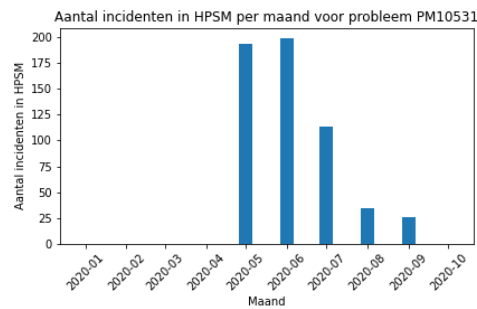
Figuur 4 Rood kruis en lange hersteltijd op Sepura radio's.

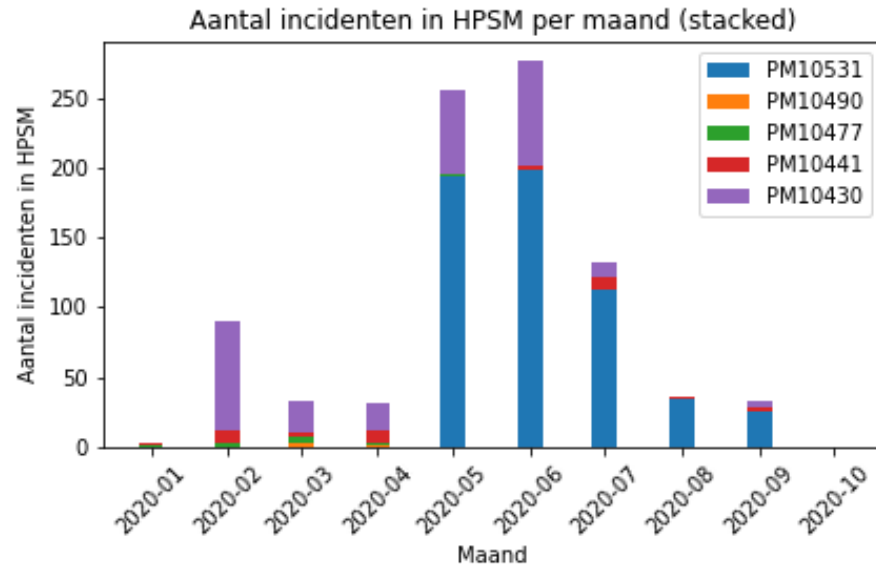
Figuur 5 Totaal aantal geregistreerde incidenten gekoppeld aan de geselecteerde problemen per maand.

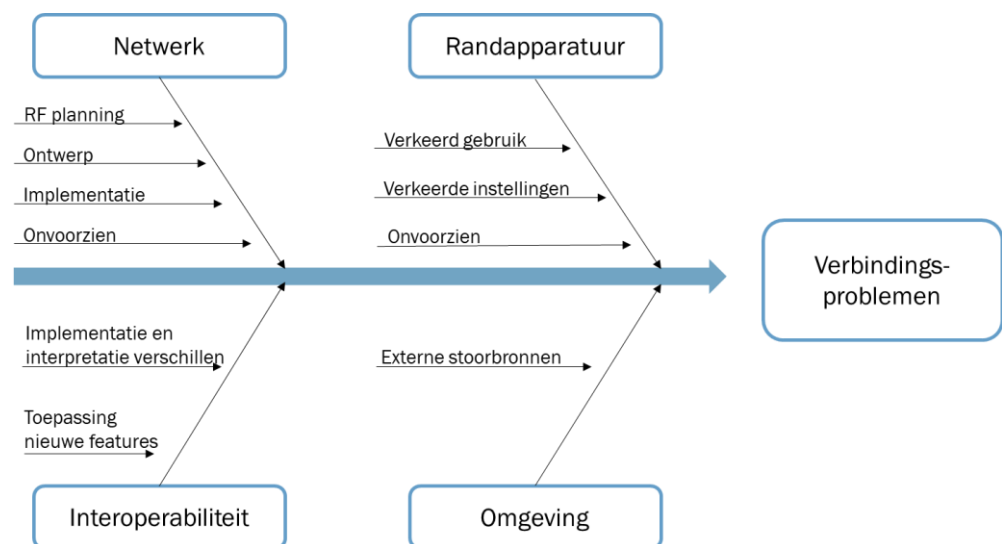
Figuur 10 Mogelijke oorzaken van verbindingsproblemen.

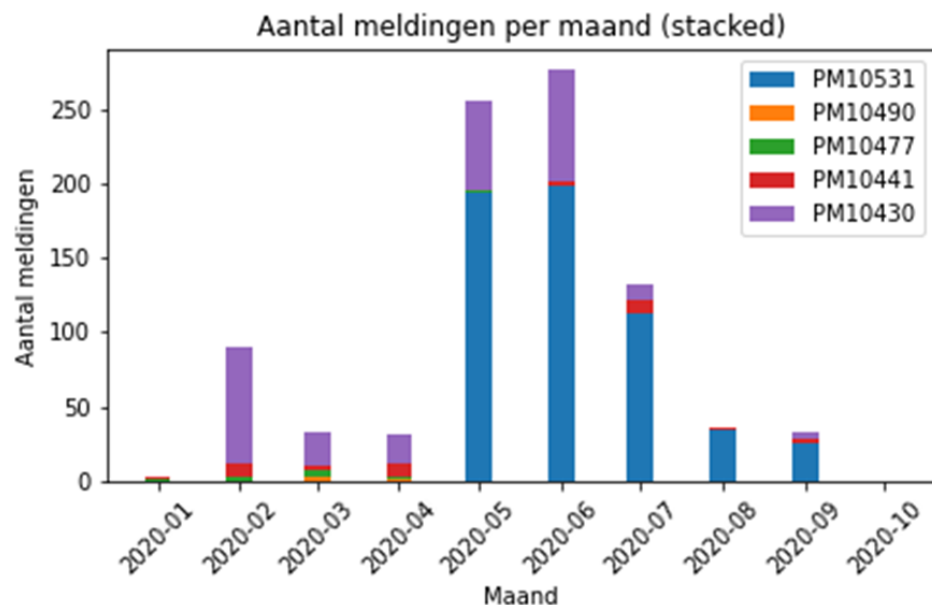
Gezien het aantal geregistreerde incidenten per maand, weergegeven in figuur 5 in sectie 3 en in onderstaande figuur, lijkt de wijziging van het frequentieplan in juli een duidelijk positief effect te hebben gehad op de problemen met de late hand-over (PM10430) en de foutieve interpretatie van buurcel informatie (PM10531). Van de overige geselecteerde problemen is aantal geregistreerde incidenten te laag om al een dergelijke uitspraak te doen, omdat andere factoren als meldingsmoeheid hierbij een grote(re) rol kunnen spelen.

Figuur 10 Aantal geregistreerde incidenten per maand voor de geselecteerde problemen [28].
